## Il patrimonio culturale contro i continui tentativi di cancellazione

Shatha Safi

Director of RIWAQ, Centre for Architectural Conservation, Ramallah

### Heritage against Ongoing Attempts of Cancellation

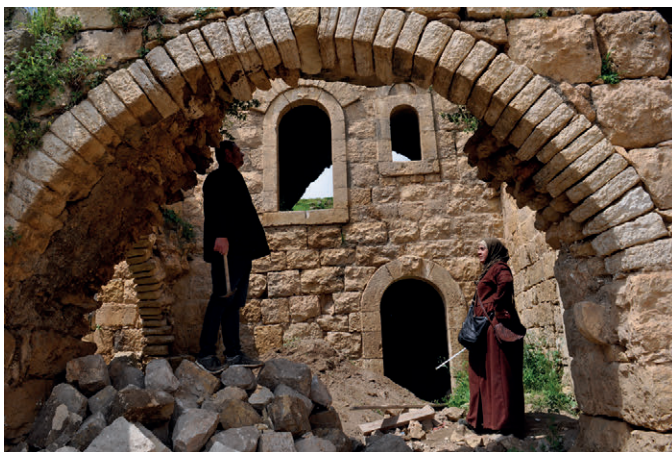
Fig. 2 - a. Ufficio di RIWAQ, casa della famiglia Mushusher, Al Bireh, Palestina (foto dell'autore); b. Il team di RIWAQ mentre documenta un sito archeologico a Al Jib, Gerusalemme (Archivio RIWAQ); c. Distruzione del patrimonio culturale durante il genocidio a Gaza, rovine della casa storica di El Saqqa (Archivio RIWAQ); d. Cortile, arcate e minareto della Grande Moschea di Gaza, XIX secolo (Collezione Matson, fotografia di Maison Bonfils, 1850, Library of Congress, riferimento dell'immagine: Great Mosque of Gaza, 19<sup>th</sup> century.jpg).

a. RIWAQ's Office, Mushusher family house, Al Bireh, Palestine (photo by the author); b. RIWAQ team documenting a heritage site in Al Jib, Jerusalem (RIWAQ Archive); c. Heritage destruction during the genocide on Gaza, ruins of El Saqqa historic house (RIWAQ Archive); d. Courtyard, arcades and minaret of Great Mosque of Gaza, 19<sup>th</sup> century (Matson collection. Maison Bonfils photographer, Library of Congress pic name: Great Mosque of Gaza, 19<sup>th</sup> century.jpg. Created in 1850).

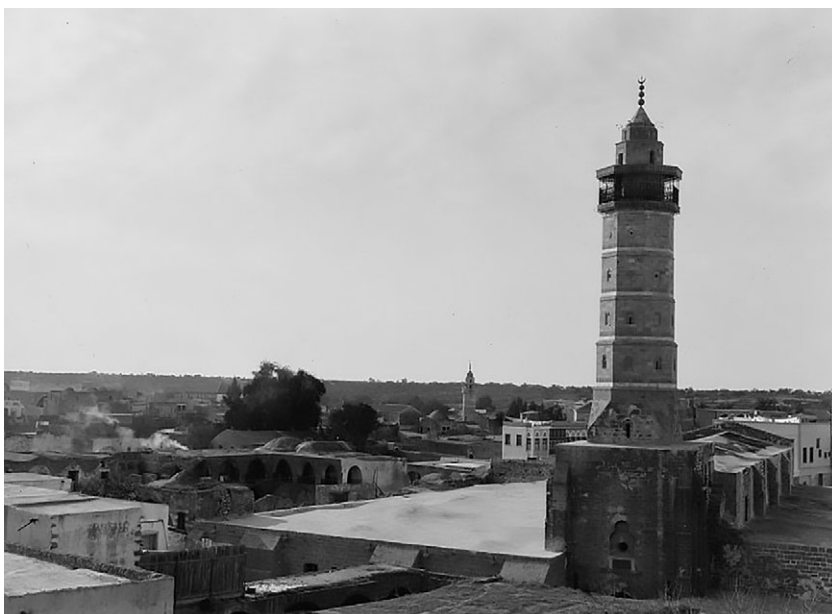
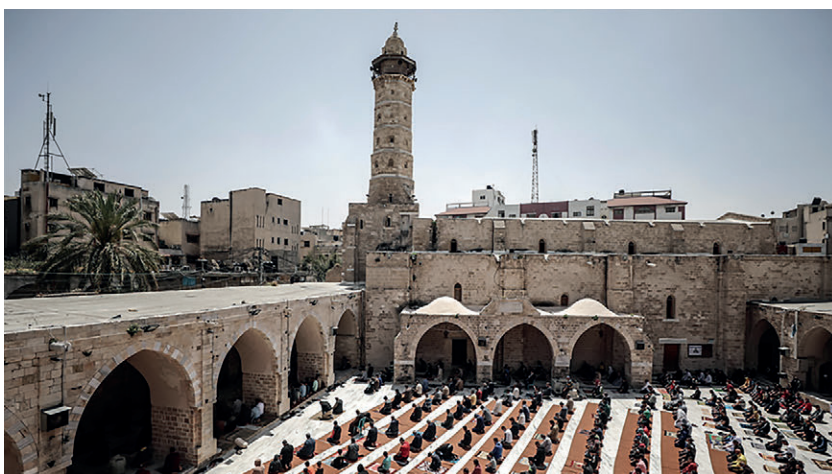
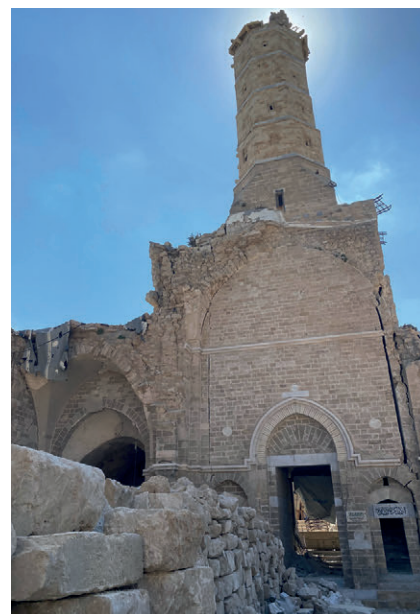
Fig. 3 - a. La Grande Moschea di Gaza, nota anche come Grande Moschea Al-Omari (1940-1946) (Library of Congress); b. La Grande Moschea Al-Omari, aprile 2021 (<https://www.wmf.org/monuments/gaza>); c. Il minareto della Grande Moschea Al-Omari dopo la distruzione, maggio 2026 (Archivio RIWAQ).

a. The Great Mosque of Gaza, also known as the Great Omari Mosque (1940-1946) (Library of Congress); b. The Great Omari Mosque, April 2021 (<https://www.wmf.org/monuments/gaza>); c. Minaret of Great Omari Mosque after destruction, May 2026 (RIWAQ Archive).

According to the damage assessment prepared by RIWAQ's team in Gaza, namely Architect Muneer Al Baz, the Great Omari Mosque has been massively targeted and damaged during the genocide. Historically the Mosque witnessed profound historical and architectural transformations since the Middle Ages. In 543 AH/1149 CE, the Crusader leader Baldwin III ordered the destruction of the pre-Crusader Omari Mosque and erected a church in its place, known as the Church of St. John. This building still stands today within the mosque's grounds, in the form of the basilica known as the "House of Prayer".

With the Muslim reconquest of the city during the Mamluk era, the Omari Mosque regained its religious and architectural significance. The Mamluk Sultan al-Zahir Baybars added the mosque's library, which housed more than twenty thousand volumes and manuscripts on various sciences. During the reign of Sultan al-Mansur Husam al-Din Lajin, in 696 AH/1297 CE, the Mamluks demolished the eastern wall of the church building, altered the shape of the altar, and opened a door on the eastern side, above which a minaret was erected. This marked a pivotal stage in restoring the Islamic character of the site's architectural space.

Throughout its history, the Al-Omari Mosque suffered several damages due to successive earthquakes, in addition to the extensive destruction it sustained during World War I, when a large part of the minaret collapsed. Following this, the Supreme Islamic Sharia Council undertook the restoration and reconstruction work in 1344 AH/1926 CE. ([https://en.wikipedia.org/wiki/Great\\_Mosque\\_of\\_Gaza](https://en.wikipedia.org/wiki/Great_Mosque_of_Gaza)). The Great Omari Mosque is considered as one of the most important historic landmarks in the city. Its significance extends deep into history, dating back to the 12<sup>th</sup> and 13<sup>th</sup> centuries AD (Al-Aref). The massive destruction of the Great Omari Mosque constituted a cultural and social shock to the fabric and identity of Gaza City. The Omari Mosque is a fundamental landmark in the historical images, drawings, photographs, and narratives of Gaza City. Its role extends beyond religious significance; it is a social landmark located in the heart of the city, at the intersection of the old commercial markets, including the Qaisariyya Market (the old gold market), which also forms an architectural fabric with the mosque and contains one of its gates. The mosque also houses a library and a paper archive that recounts an important part of the community and place's memory. Three main physical intervention projects were implemented in the Mosque as part of the heritage rescue and recovery process initiated by RIWAQ late 2024 and supported by ALIPH (International alliance for the protection of heritage), and another intervention

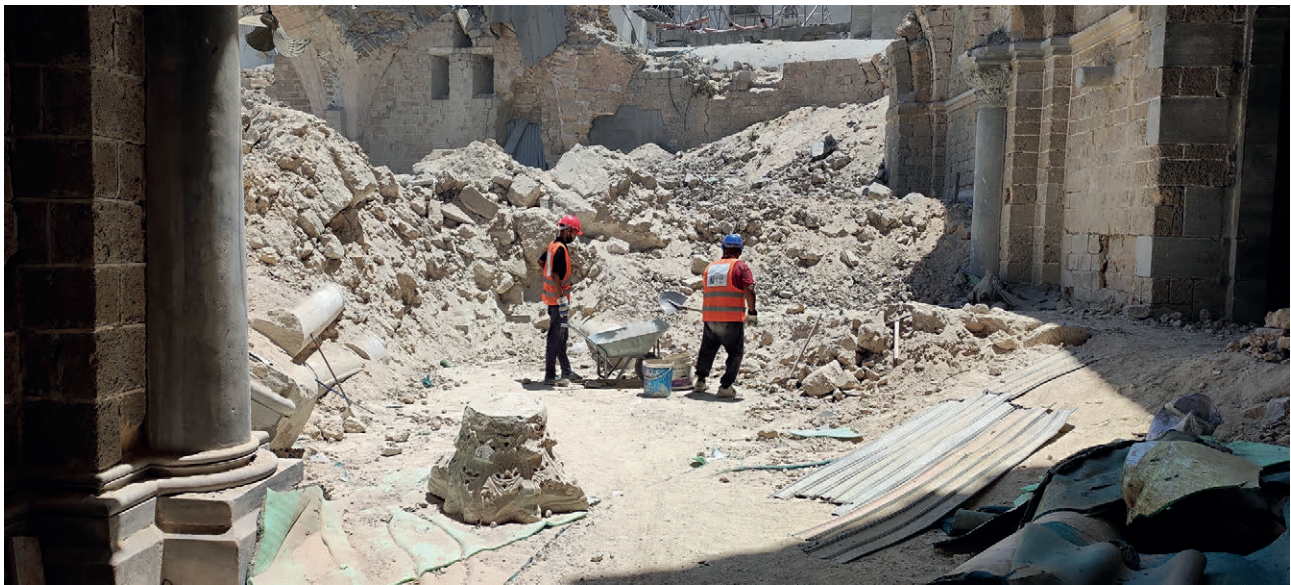
Fig. 5 - Lavori in corso presso la Grande Moschea Al-Omari a opera di RIWAQ, con il supporto di ALIPH, giugno 2025 (Archivio RIWAQ).  
Ongoing work at the Great Omari Mosque by RIWAQ supported by ALIPH, June 2025 (RIWAQ Archive).

instruction on managing the rubble, sorting the stones, and preserving them. The interventions at the Great Mosque of Gaza (al-Omari Mosque), supported by Aliph Foundation, formed the initial basis for site management and for organizing relationships with relevant parties, including the mosque administration, the Ministry of Tourism and Antiquities, the Gaza Municipality, and the teams working on-site. The site was not without some differences of opinion, including a debate about completely emptying the building to allow technical teams to work while ensuring user safety. The mosque administration, however, insisted on utilizing some of the mosque's spaces to maintain a positive atmosphere during periods of ceasefire. Consequently, the administration erected a wooden canopy in the prayer hall to enable worshippers to use the mosque during Ramadan in 2026. Despite the positive impact on the community, which was eager to continue living, gathering, celebrating, and recovering, this intervention presented a significant challenge. Firstly, it required securing the canopy to the ground with concrete foundations, which could later impact the reconstruction process. Secondly, the canopy rested on the remaining walls of the mosque, which were in a precarious structural condition and stood free without any supporting fabric. Furthermore, the entry of worshippers into the mosque presented a challenge for the teams to complete the work, move stones, and open passageways to the ab-

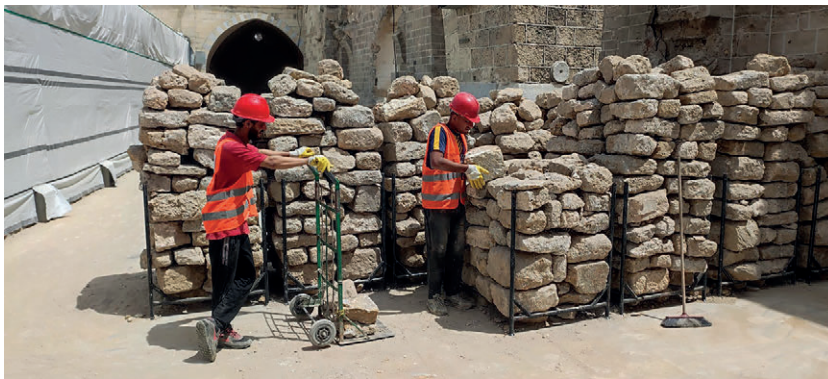
Fig. 6 - Lavori in corso presso la Grande Moschea Al-Omari a opera di RIWAQ, con il supporto di ALIPH, maggio 2025 (Archivio RIWAQ).  
Ongoing work at the Great Omari Mosque by RIWAQ supported by ALIPH, May 2025 (RIWAQ Archive).

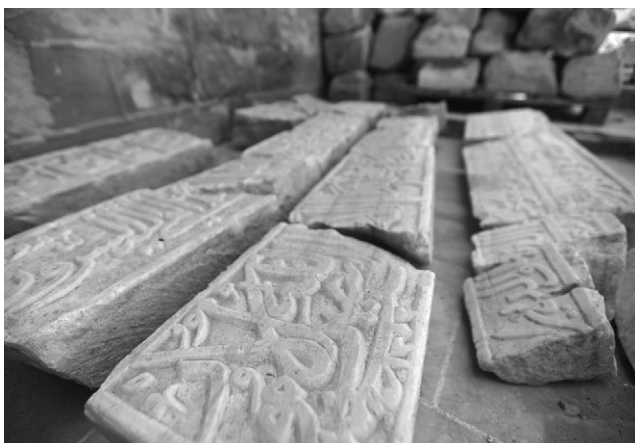
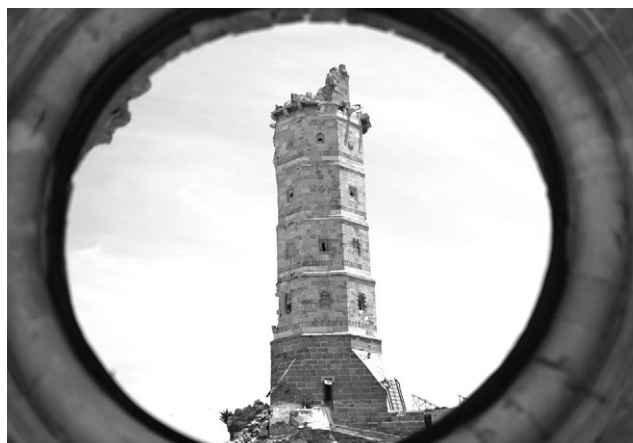
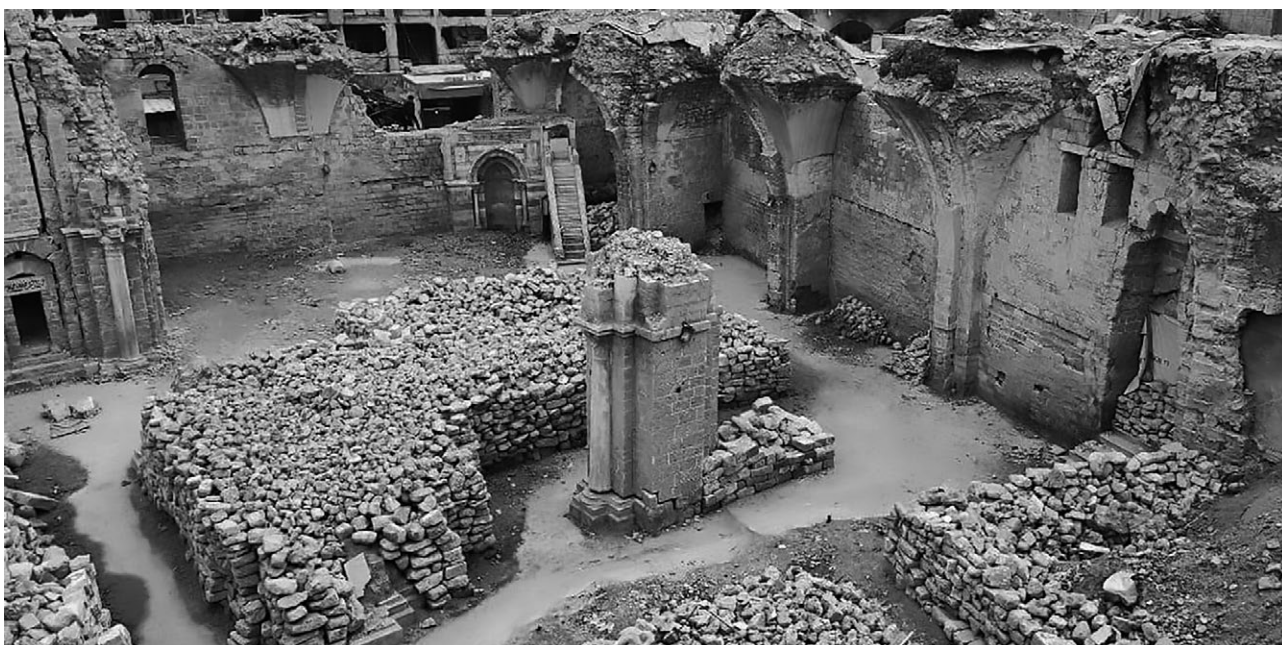
Fig. 7 - (Pagina precedente) a. Selezione delle pietre presso la Grande Moschea Al-Omari, RIWAQ con il supporto di ALIPH (Archivio RIWAQ); b. Veduta del minareto della Grande Moschea Al-Omari dopo la distruzione (Archivio RIWAQ); c. Selezione delle pietre e stoccaggio delle macerie nella sala di preghiera della Grande Moschea Al-Omari, RIWAQ con il supporto di ALIPH (Archivio RIWAQ).

(Previous page) a. Stone sorting at the Great Omari Mosque, RIWAQ supported by ALIPH (RIWAQ Archive); b. View of the Great Omari Mosque Minaret after destruction (RIWAQ Archive); c. Stone sorting and debris management at the Great Omari Mosque praying hall, RIWAQ supported by ALIPH (RIWAQ Archive).

acades and gates, and significant damage to the minaret. The team focused its efforts on rubble management, while the documentation team worked in parallel. The team manually removed the rubble, sorted the stones, and divided them into squares according to the reconstruction plan. The broken stones and rubble, consisting of debris or supporting building materials, were removed and transported. The stones were sorted according to their type, shape, and likelihood of being found. Piles of stones used for arches and interior walls were stacked, while maintaining pathways to facilitate movement and access to different areas of the mosque. Distinctive stones used for doors, windows, decorations, and column sections were placed in specific areas and grouped into designated sections. The search among the decorative stones was like a treasure hunt in a haystack. The stones were examined and assessed based on their size and type, and their original locations were determined by comparing them to available photographs and plans. Some stones featured undeniable inscriptions, and their original locations were precisely identified, while others were either suggested locations or offered options for reuse. The team's work began with intensive training and guidance for the craftsmen and workers, providing detailed explanations of the types and shapes of stones, as well as the methods for transporting and handling them. For three consecutive days, the workers received theoretical and practical

The rescue and recovery plan aim to accurately document the original stones extracted from the rubble to facilitate their subsequent reuse; to sort and store architectural elements according to their type and use (such as columns, bases, arches, and inscriptions); to prevent further damage through emergency construction interventions to protect damaged parts of the mosque, to prepare a reference database to serve the future reconstruction process.

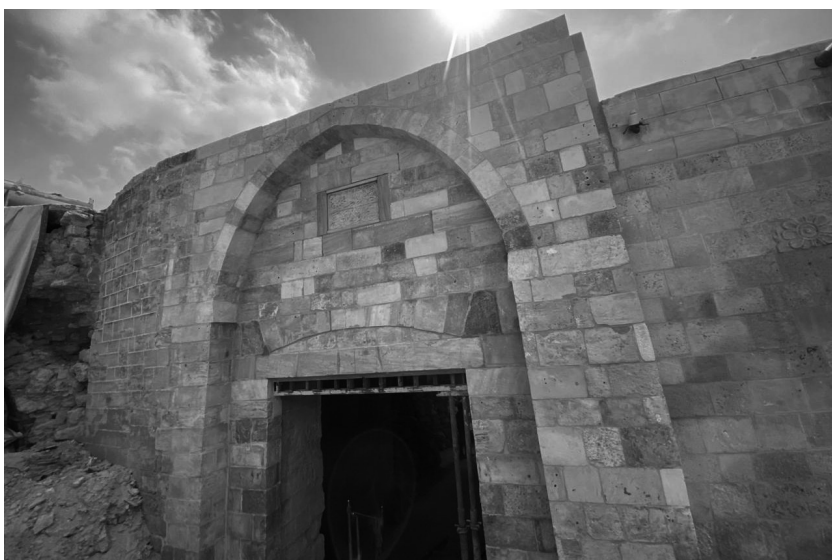
Fig. 8 - a. Saccheggio di pietre nel centro storico di Al Jib, Gerusalemme (Archivio RIWAQ); b. Ricostruzione della porta occidentale della Grande Moschea Al-Omari, RIWAQ con il supporto di ALIPH, aprile 2026 (Archivio RIWAQ).

a. Stone looting at the historic center of Al Jib, Jerusalem (RIWAQ Archive); b. Reconstruction of the Western gate of the Great Omari Mosque, RIWAQ supported by ALIPH, April 2026 (RIWAQ Archive).

control. Generally, stone carvings in historical buildings, even with the scarcity of material detailing their precise narratives and history, serve as evidence of successive civilizations. They were given visual and symbolic importance by being placed in key locations within buildings, such as entrances and openings. These stones reflect the profound issue of erasing local identity through the removal of these stones, which are like symbols of historical buildings.
